彰化縣政府 105 年度自行研究報告

火災搶救之研究-以鐵皮屋工廠為例

研究單位：彰化縣消防局

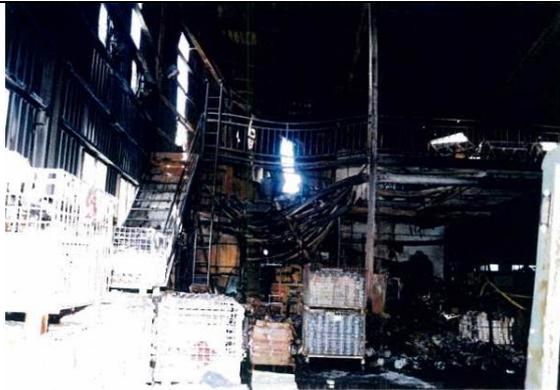
廠房內部 1 樓東南側燃燒後情形

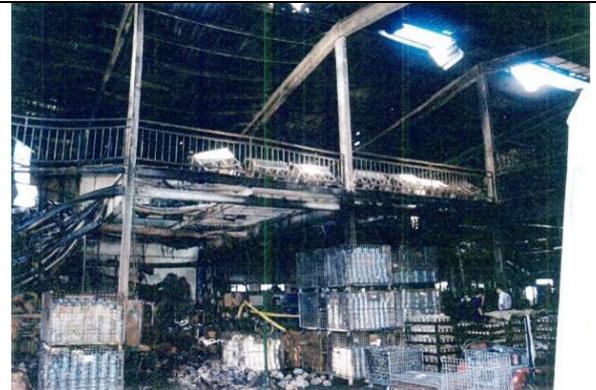
廠房內部 1 樓約中間處所燃燒後情形

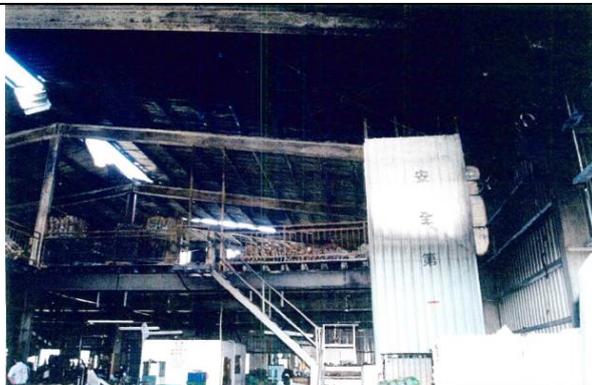
廠房內部 1 樓北側燃燒後情形

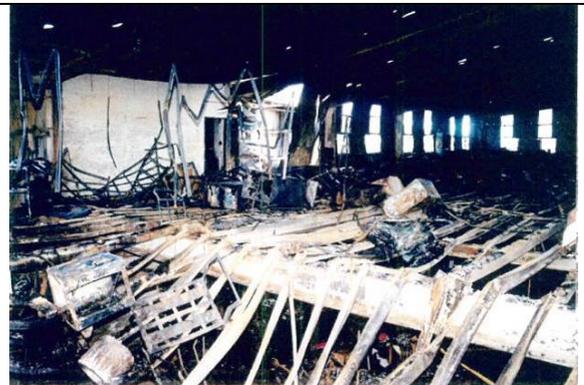
廠房內部 2 樓約中間處所燃燒後情形

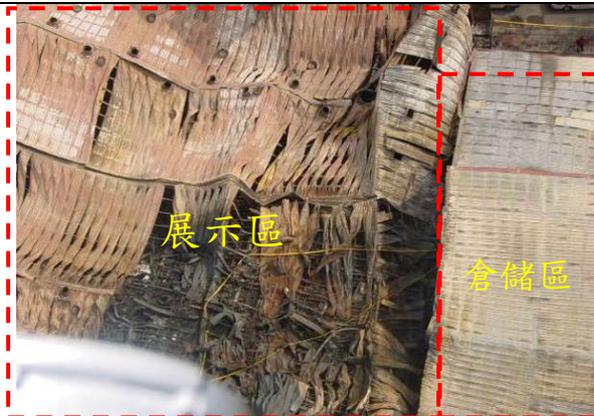
火災後 2 層樓之展示區樓建物多已坍塌，1 層樓之倉儲區鋼骨結構承受不同程度之火熱影響，造成變色或變形

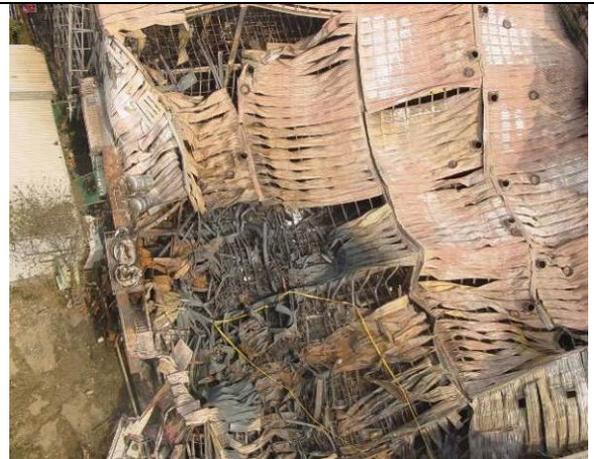
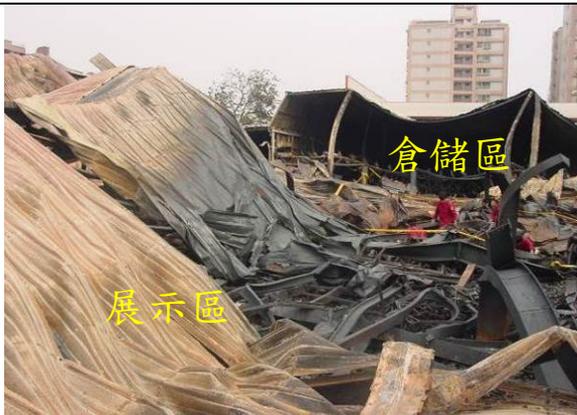
火災後 2 層樓之展示區樓建物多已坍塌

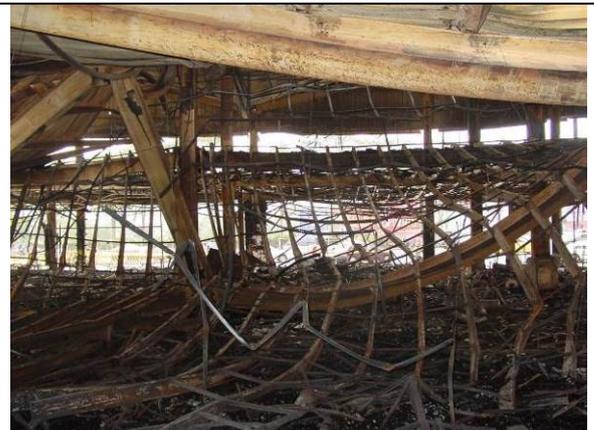
火災後展示區未完全坍塌之內部鋼骨結構亦承受不同程度之火熱影響而變色或變形

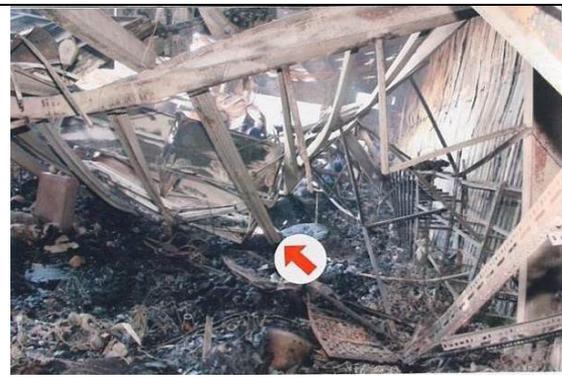
137-4 號北側上方夾層之 C 型鋼橫樑火災

後變形嚴重

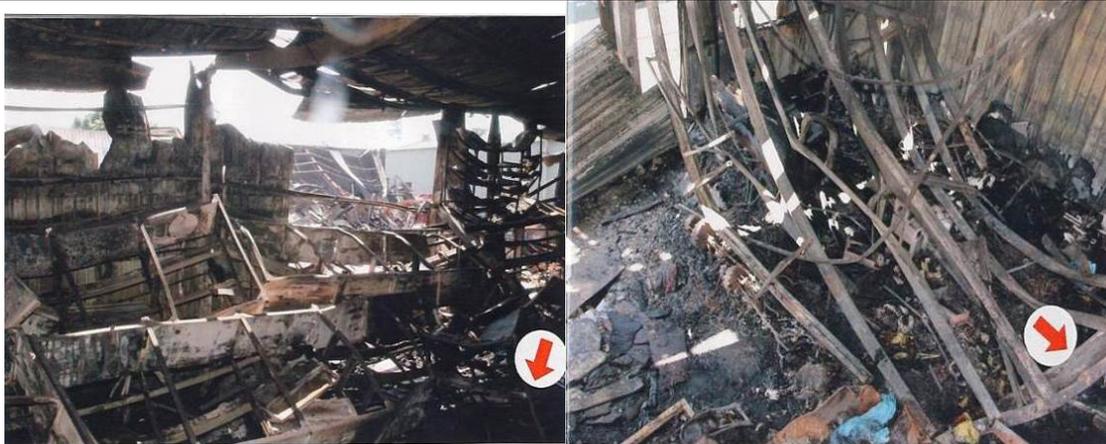
137-4 號西南側上方夾層之 C 型鋼支架及橫樑嚴重變形

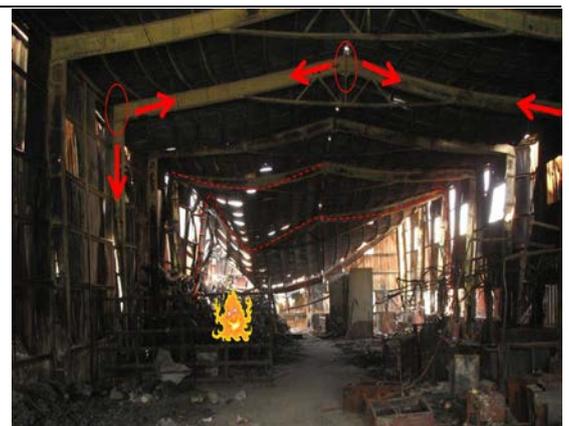
(4) 鋼梁接頭受熱後產生強大拉力

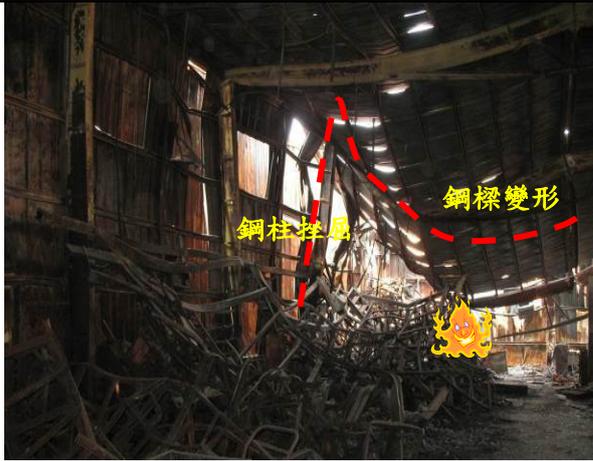
(5)鋼樑與鋼柱產生大量變形，造成屋頂塌陷

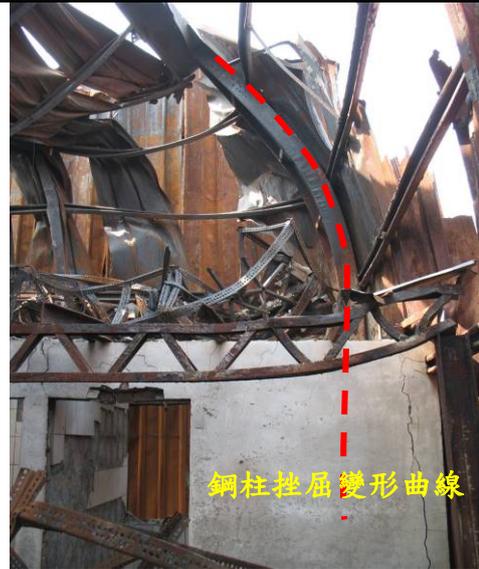
(6)鋼柱挫屈變形(近照)，造成屋頂塌陷

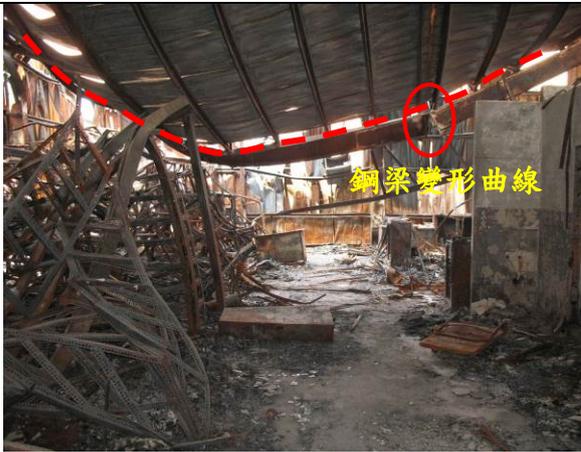
(7)原鋼樑於屋脊接頭處(圓圈)，尚未拉斷，故屋頂未完全塌陷

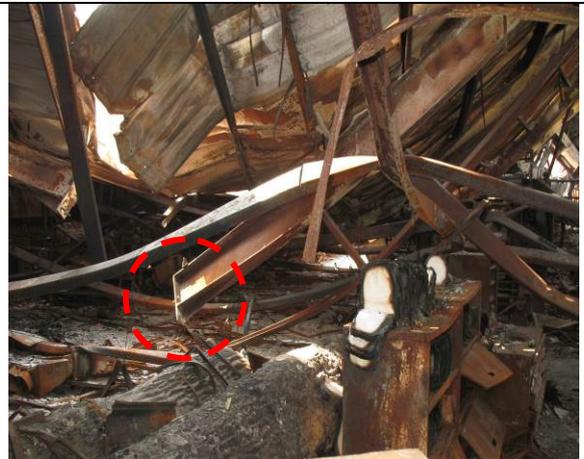
(8)原鋼樑於屋脊接頭處(圓圈)，因接合螺栓已被“剪斷”，故屋頂完全塌陷

綜合前述，鐵皮屋建築物火災主要崩塌原因為鋼結構“桿件”受熱產生大量變形，造成整體結構重心偏移，使鋼結構“接合處”的螺栓受力不平均，如該處高溫的螺栓因受消防搶救射水而產生急速冷卻(淬火處理)現象，即會造成韌性大幅降低，一旦受力超過其強度，將會發生瞬間剪斷，此時接合處的其他螺栓將受力更大，恐有連鎖剪斷效應，造成整個接合處斷裂，導致屋頂塌陷之情形。本研究勘查許多鐵皮屋火災現場，發現許多接合處的螺栓都有 90 度剪力破壞的斷裂情形，如圖 5-1 第(8)項虛線圓圈處。

因此，基於前述原因，本研究建議消防人員應該要“謹慎射水”，特別是針對鐵皮屋鋼結構之接合處。另外，對鐵皮屋建築物的鋼結構“桿件”降溫，可減少結構桿件變形，降低結構物崩塌之風險，但考量避免對鋼結構接合處造成急速降溫，形成淬火情形而影響其機械性質，本研究建議消防人員，可優先適當位置，破壞鐵皮屋外牆、門窗等製造大量開口，以達到“自然冷卻”之效果，除可對鐵皮屋的鋼結構桿件降溫，並可避免閃(爆)燃發生的機會外，更能有效排煙增加火場能見度，以及爭取妥善佈署攻擊水線的時機，不可貿然進入鐵皮屋火場內部，以免發生危險。

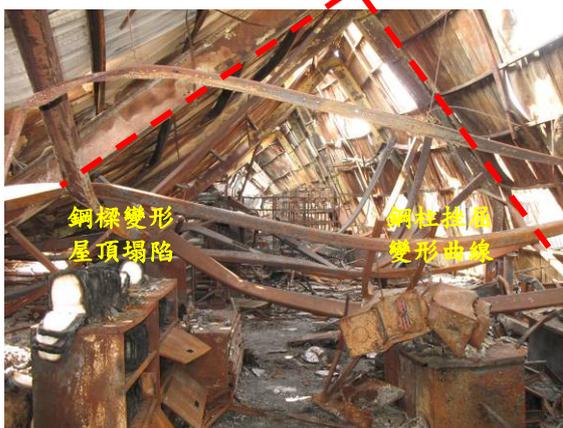
(9)鋼樑與鋼柱產生大量變形(近照)，造成屋頂塌陷、鋼柱挫屈

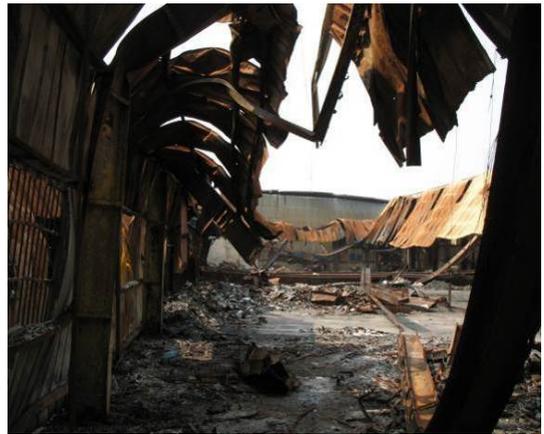
(10)鋼樑變形，屋頂完全塌陷(殘跡以清理)，鋼柱大量挫屈變形
